# Ana mürekkep tankından mürekkebin drenajı

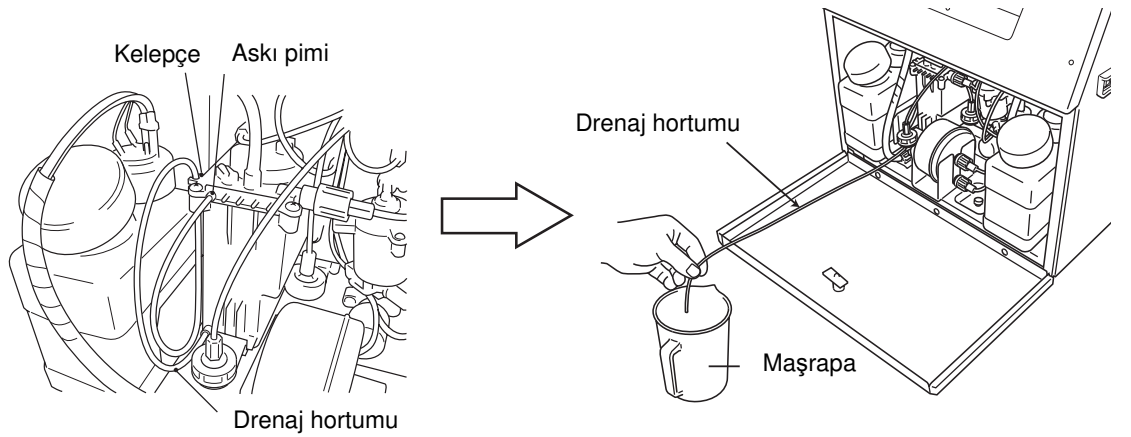
- “Aşırı mürekkep seviyesi” anormalliği oluştuğunda, panel tuşları çalışmaz hale gelir. Aşağıdaki resimde gösterilen ana mürekkep tankı drenaj hortumunu yerinden çıkartıp tanktan yaklaşık 50 cc (1 çay bardağı kadar) mürekkebi boşaltın. Tamamlandığında drenaj hortumunu orijinal yerine yerleştirin. Ekranı gelen uyarı mesajını “Reset” tuşuna basarak temizleyin.
- **Önemli Not: Boşatılan mürekkep içindeki solvent içeriği nedeni ile baskı kalitesi ile ilgili problemler yaşanabileceğinden dolayı boşalttığınız mürekkebi hiç bir zaman mürekkep tankına ilave etmeyin. Bu mürekkebi atık kabına koyarak daha sonra imha edin.**
